CROQUI DO LOCAL	
PREFEITURA MUNICIPAL DE POUSO ALEGRE - SECRETARIA DE TRÂNSITO E TRANSPORTE POUSO ALEGRE /MG	
REDUTOR ELETRÔNICO DE VELOCIDADE

LOCAL: AVENIDA ANTÔNIO MARIOSA, A 50M DO Nº 3.245 POUSO ALEGRE / MG	Lat.(S)	Long. (E)
	22°14'29.15"S	45°56'33.29"W

ESTUDO TÉCNICO: REDUTOR ELETRÔNICO DE VELOCIDADE
Resolução nº 798/2020 – CONTRAN
Anexo II

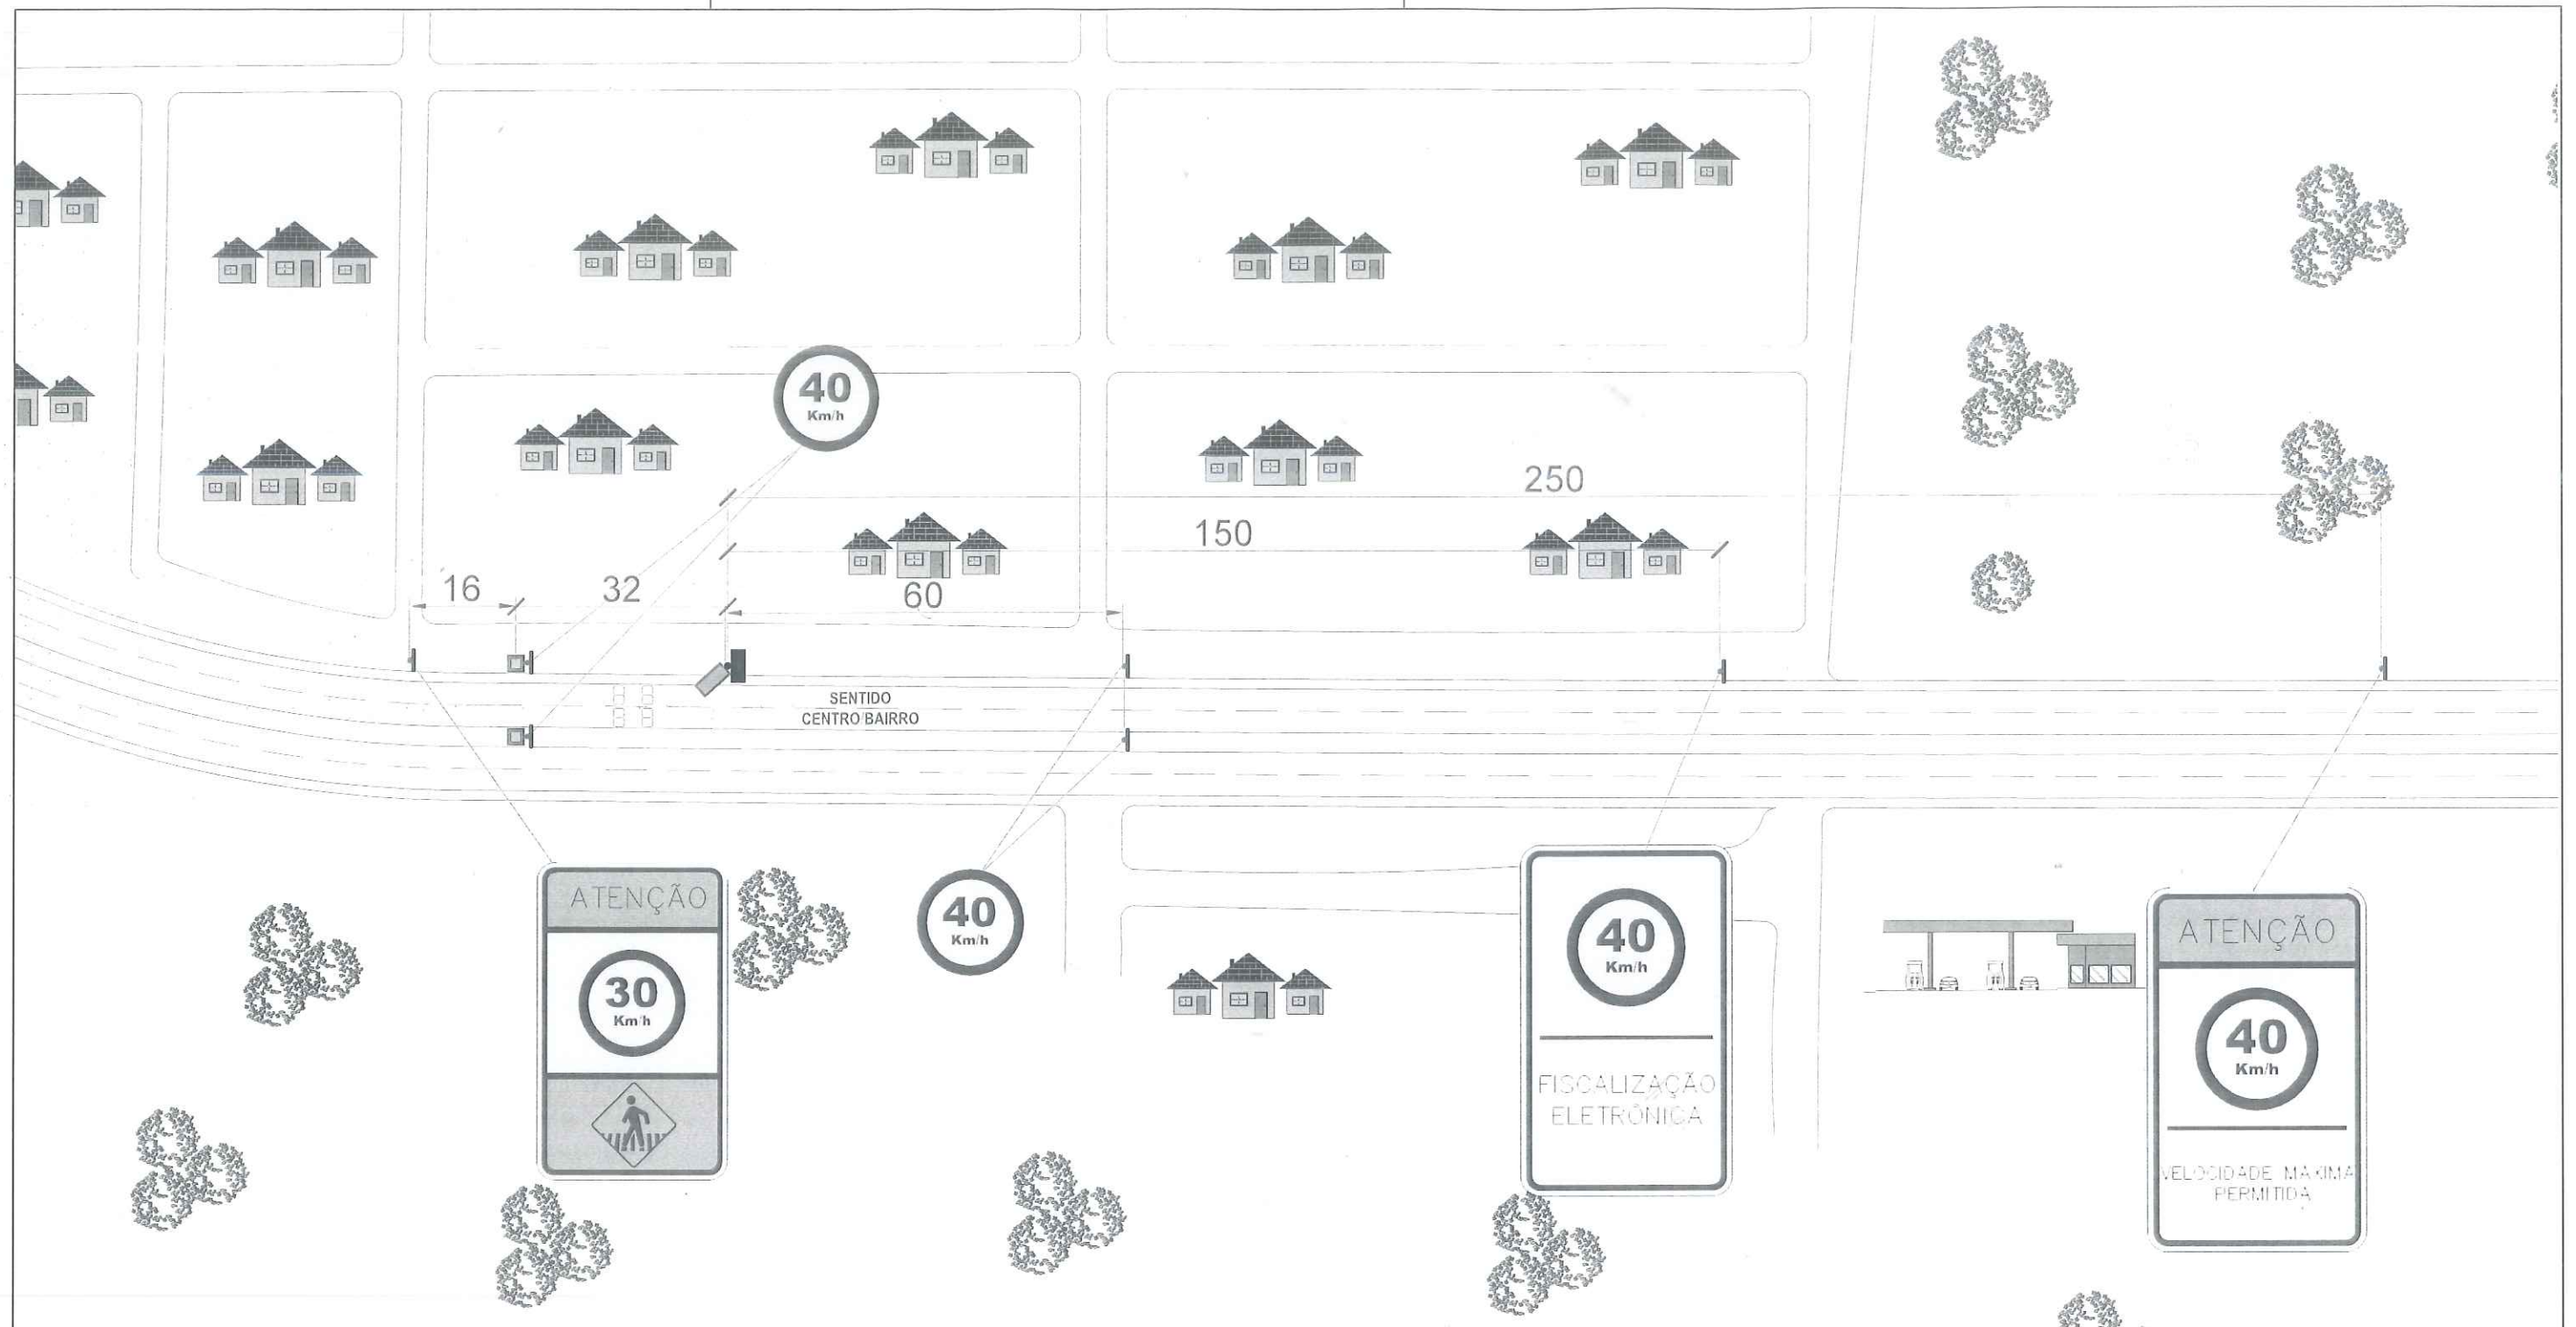
LEGENDA	
	SENTIDO DO TRÂNSITO
	CAIXA DE MICRO
	POSTE DE CÂMERA
	LAÇO DO EQUIPAMENTO
	DISPLAY

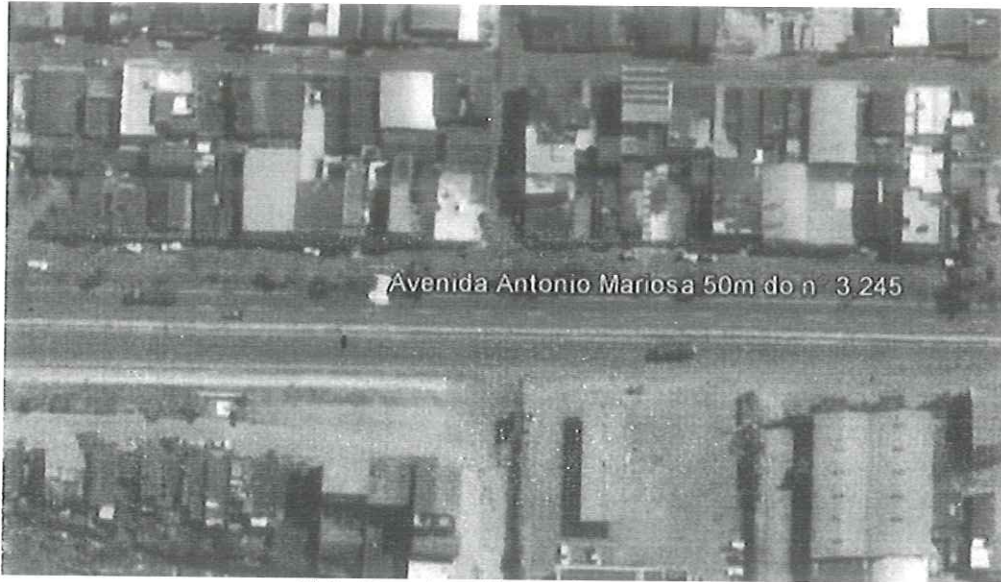
Avenida Antonio Mariosa 50m do n 3 245

Vista Superior – Fonte: Google Earth

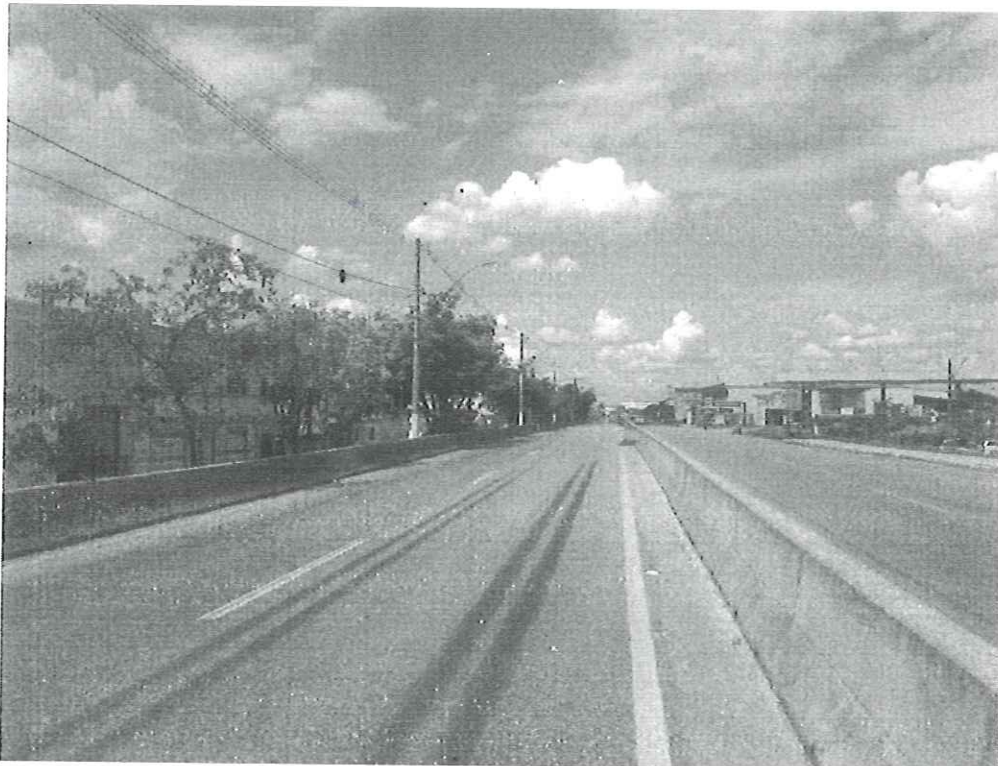
Vista do Local
