CROQUI DO LOCAL	
PREFEITURA MUNICIPAL DE POUSO ALEGRE - SECRETARIA DE TRÂNSITO E TRANSPORTE POUSO ALEGRE /MG

REDUTOR ELETRÔNICO DE VELOCIDADE		
LOCAL:	Lat.(S)	Long. (E)
AVENIDA ANTÔNIO MARIOSA, A 200M DO N° 3.245 POUSO ALEGRE / MG	22°14'32.30"S	45°56'36.60"W

ESTUDO TÉCNICO: REDUTOR ELETRÔNICO DE VELOCIDADE
Resolução nº 798/2020 – CONTRAN
Anexo II

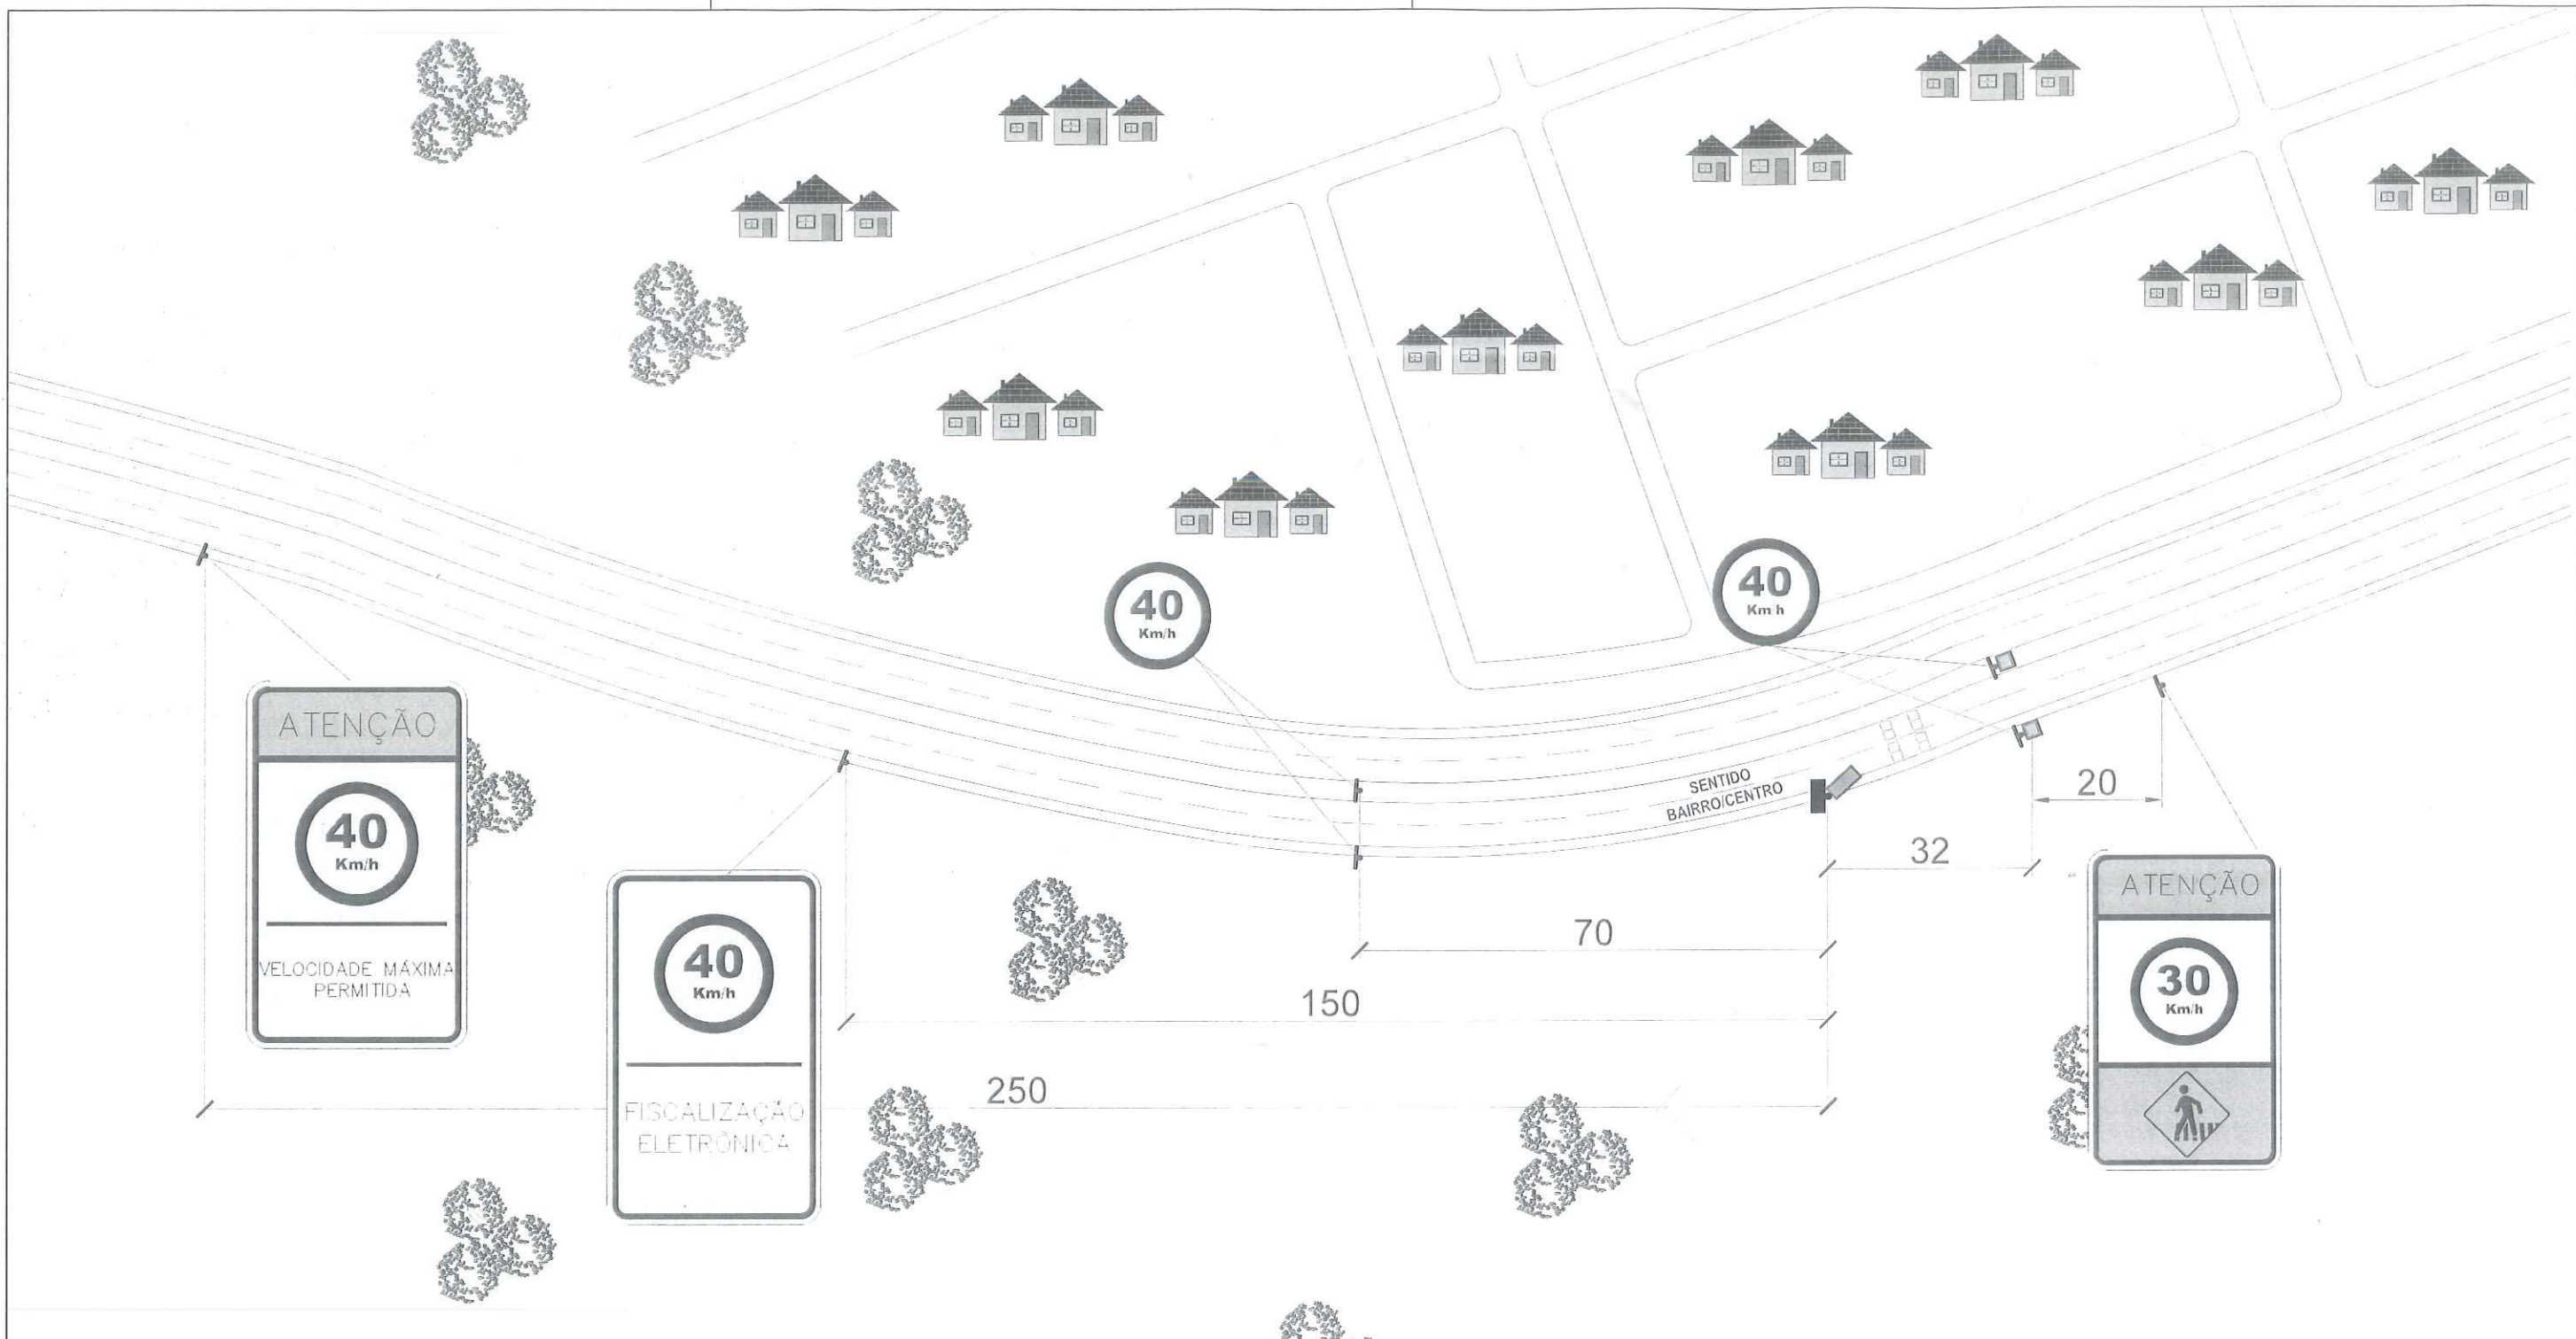
LEGENDA	
	SENTIDO DO TRÂNSITO
	CAIXA DE MICRO
	POSTE DE CÂMERA
	LAÇO DO EQUIPAMENTO
	DISPLAY
